■ 事故事例 ②

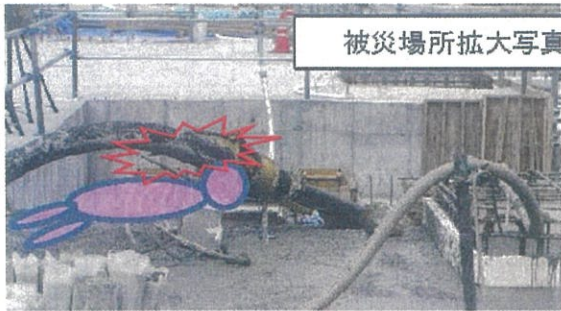
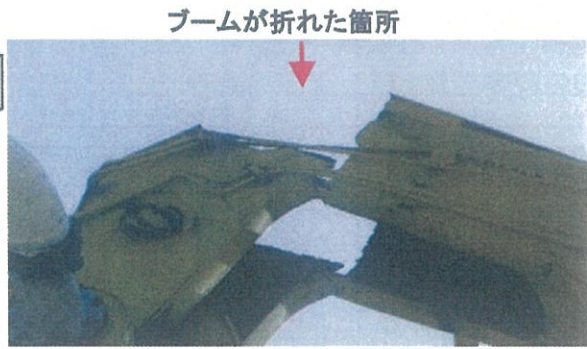
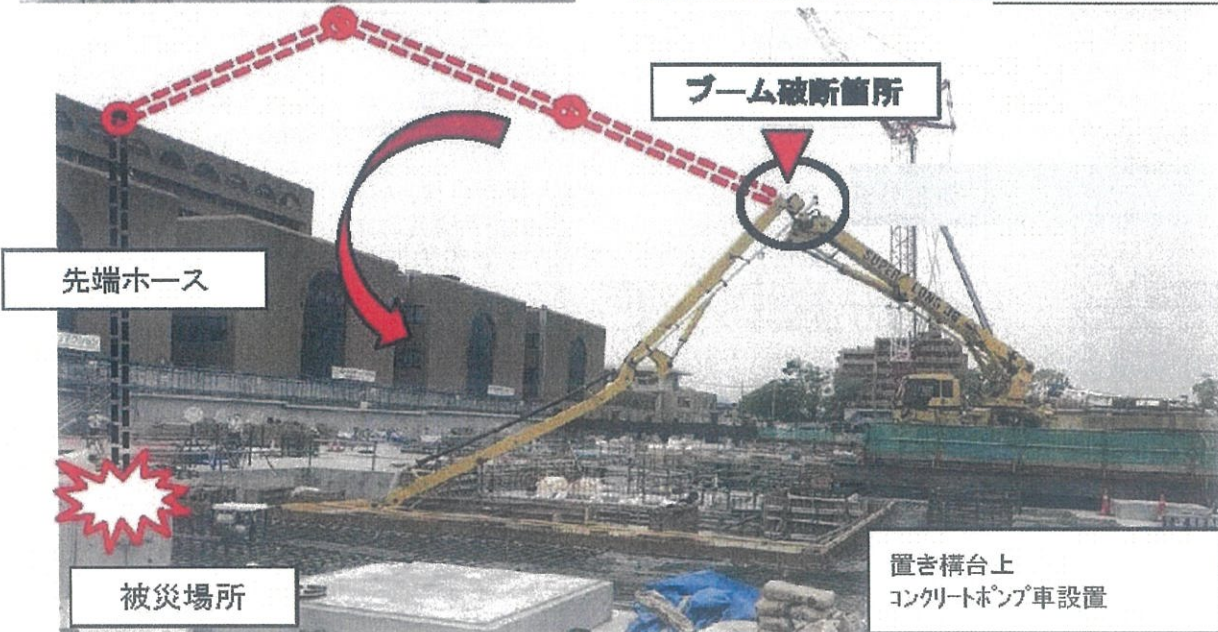
事故の様子(元請会社の死亡災害報告速報より)

- コンクリート打設作業中、第1ブームの突き合わせ溶接部が折損。
- 落下してきたブームの先端部に作業をしていた左官工が下敷きとなり、病院に搬送されたが約1時間後に死亡した。
- 事故機は同年3月に検査業者で特定自主検査およびUT検査を実施していた。

- 破断面の上面にさびが見られたため、以前から発生していた亀裂を発見できなかったこと。
- ブーム直下作業を行っていたこと。

- 常日頃から日常点検を実施し、ブームの不具合を早期に発見できるように努めること。
- ブーム直下作業を行わせないように、必要な措置を講じること。
