■ 事故事例 ②

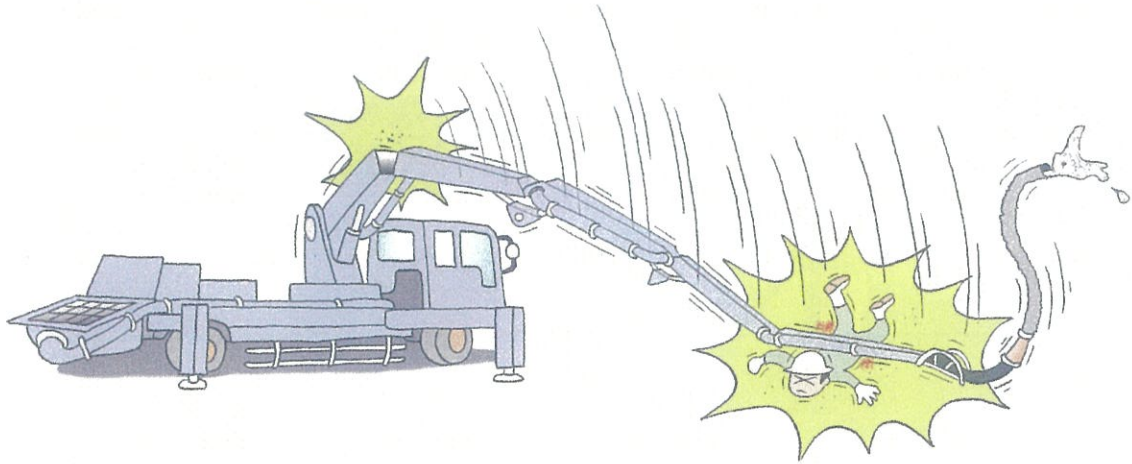
- コンクリート打設作業中、第1ブームの突き合わせ溶接部が折損。
- 落下してきたブームの先端部に作業をしていた左官工が下敷きとなり、病院に搬送されたが約1時間後に死亡した。
- 事故機は同年3月に検査業者で特定自主検査およびUT検査を実施していた。

- 破断面の上面にさびが見られたため、以前から発生していた亀裂を発見できなかったこと。
- ブーム直下作業を行っていたこと。

- 常日頃から日常点検を実施し、ブームの不具合を早期に発見できるように努めること。
- ブーム直下作業を行わせないように、必要な措置を講じること。
