大規模路盤陥没災害に備え

防災訓練・復旧デモ施工

道路陥没の防災訓練

流動化処理土で早期復旧

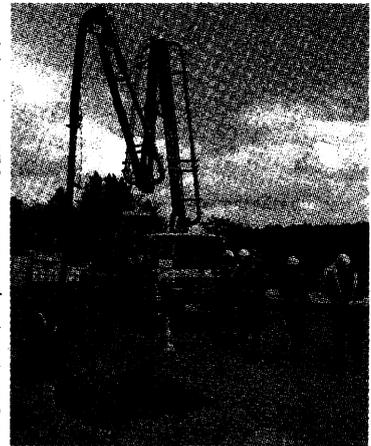
流動化処理土を流し込んでいる様子

デモ施工で参加者は、流動化処理土プラントで製造の様子を見学。ポンプ・圧送車による流動化処理土の打設についても、実際にフロー試験や流し込みの様子、硬化後の様子を見ながら説明を受けた。

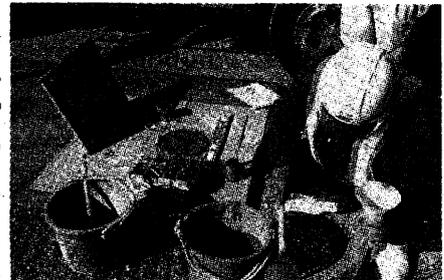
フロー試験の様子

前に必ず行う品質試験で流動性や強度を確認し、狭い空間でも隙間なく充填される流動化処理土による埋め戻し作業を行った。埋め戻した土の再掘も行われた。

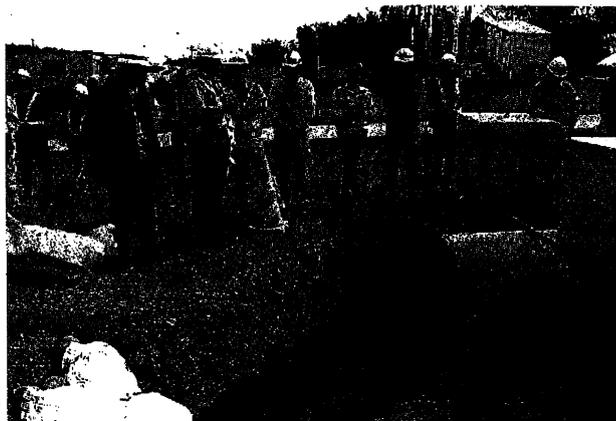
液状の土が充填される現場を見学する行政の担当者

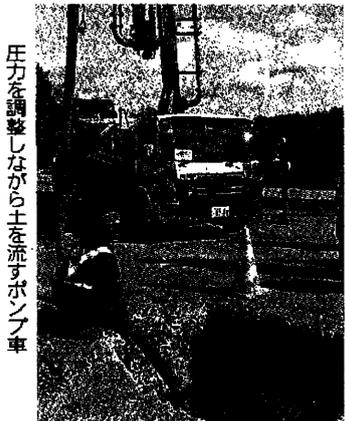
圧力を調整しながら土を流すポンプ車
